なぜ、マンションは「傾いた」のか？ 杭施工記録の偽装問題とわが国の建築制度

神田 順 | 建築構造学、日本大学特任教授、東京大学名誉教授

杭施工記録の改ざんという事件が大きく報道され、社会不安をもたらしているが……
その一方で、設計者や施工管理者の声が聞こえてこない。
工学的、科学的議論が不足している。
これまでに報じられている情報をもとに、問題を整理し、考察する。

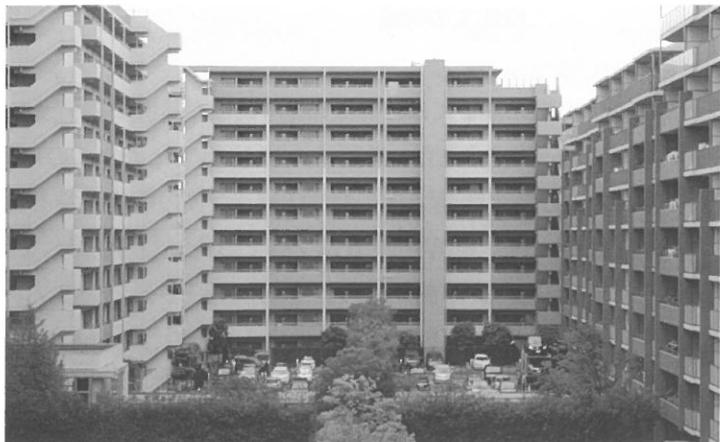
事実として報じられているのは、1棟が沈下して2cmほど隣接棟との間にレベル差が生じたことと、杭施工にあたって掘削が支持地盤に到達したことを確認するための電流計の記録データが改ざんされていたことである。この2つの事実が、関連するものか独立かについては、十分な情報が現れていない。その後、電流計データ偽装は、全国にも、他社にも広がりが明らかとなり、建設業のモラルを問うという形で報じられている。

一般に、建築学会などで不同沈下として問題にするのは、1000分の1程度を超える場合であり、マンションの幅が50mほどあるので、そのままの傾斜で考えると2500分の1となり、工学的に問題となるものではない。おそらくは、当初は「問題ない」という説明であったのが、杭長が支持地盤の深さより短いことがわかった段階で、またその間に、住民に1年もの間、回答を延

傾斜マンションと報じられた建物群。撮影：編集部

適切な施工が行われたことを問われたときに、後に証明できるような証拠を残しておくことは、経営上のリスク管理の点からも欠かせない。今の段階となっては、設計図書の確認と、さらには、疑義のある杭については、実際に掘削して調べるということも検討すべきであろう。セメントミルクのデータ偽装も問われているとなる

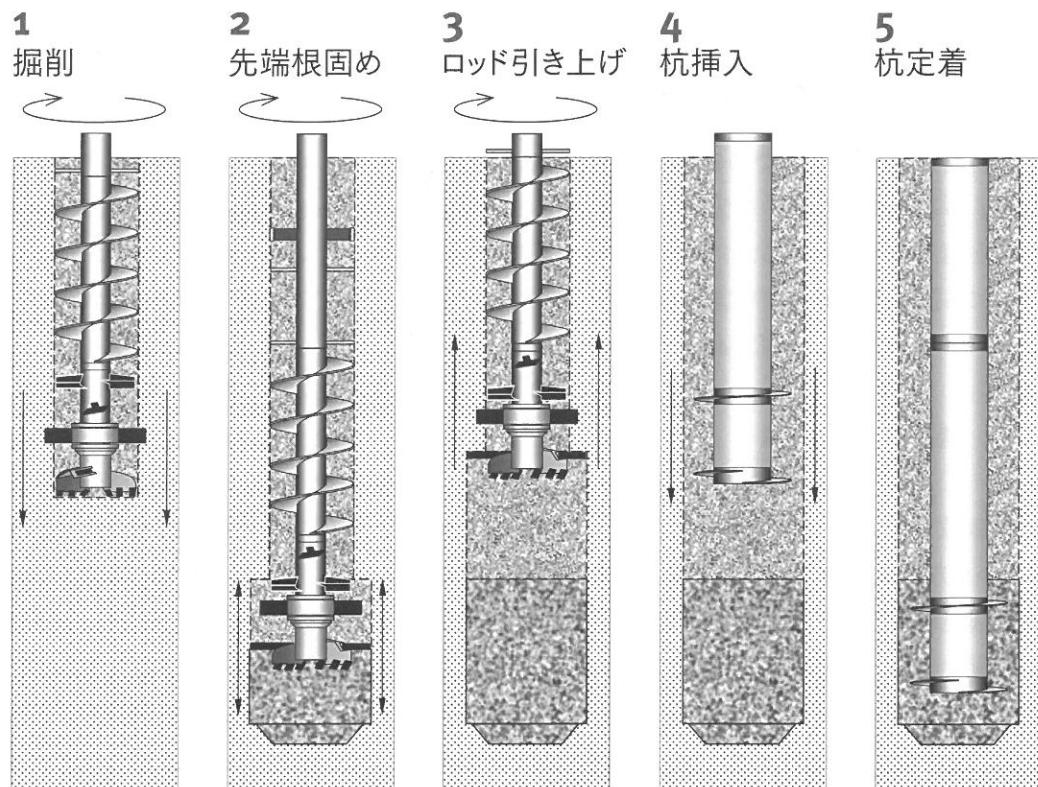
パークシティlala横浜で採用された
旭化成建材開発の大臣認定のダイナウイング工法
(旭化成、旭化成建材の発表資料による)

杭径に対して先端の羽部分で径を大きくし、同じ杭径のものの3倍ほどの支持力を可能にする技術開発は、効率性やコスト競争ということから生まれた。杭の技術開発は構造全体のコストダウンに寄与しうるので、建設業界としても歓迎である。しかし、そのような新規技術開発が進む一方で、元請け施工体制としては、経費節減のため工事管理の人員を減らし、実質の管理を下請けに任せる傾向が強くなっている。
