人ごとではない自然災害の教訓

地震動の特徴

1秒以下の周期が卓越

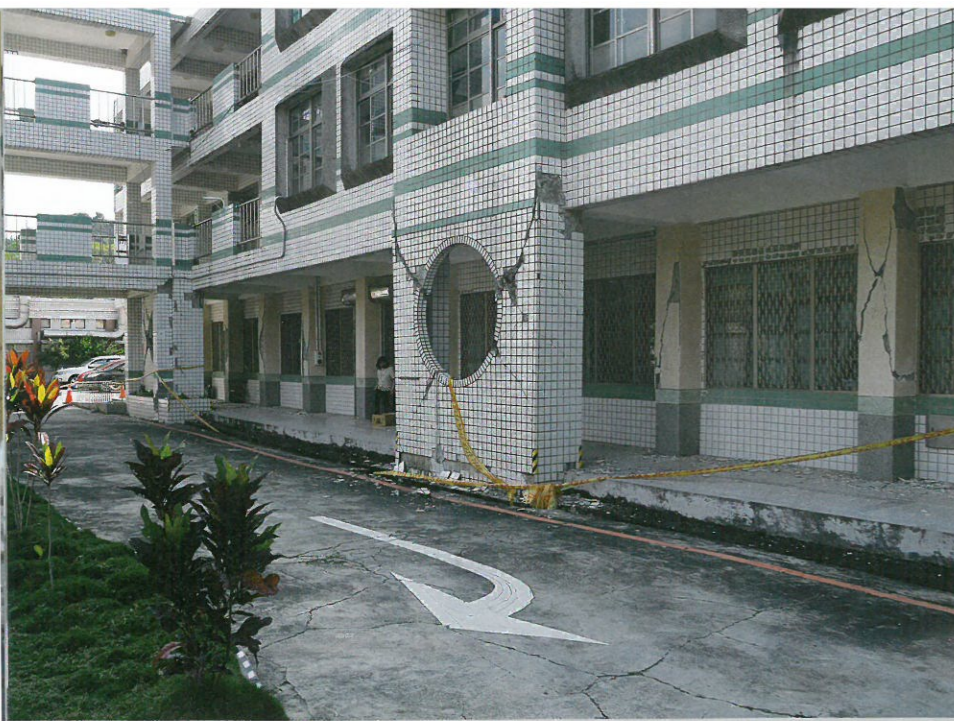
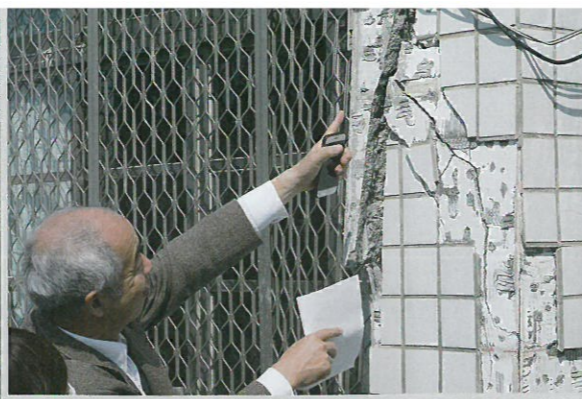
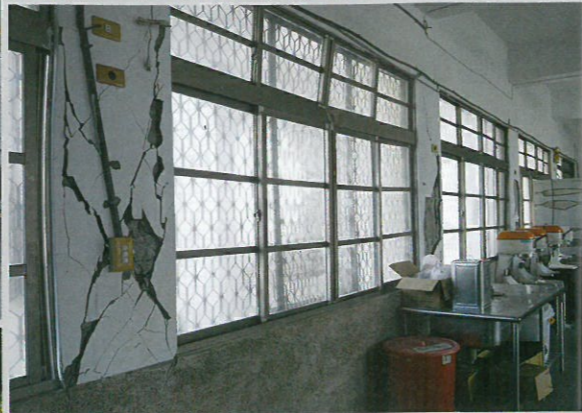
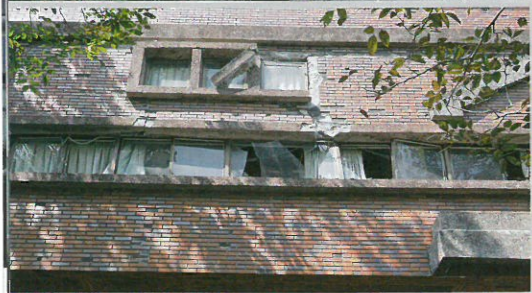
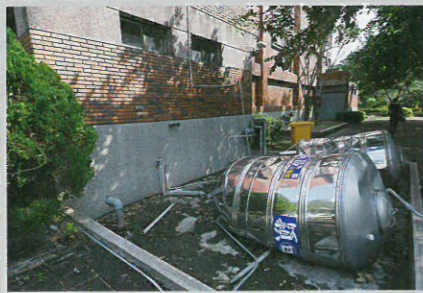
【写真7】校舎の柱がせん断破壊
台南市玉井区の中学校「玉井国中」の特別教室棟の校舎（上3点）。98年に完成した地上3階建てのRC造で、片廊下式の平面形状を持つ。短柱や円形開口のある壁にせん断ひび割れが生じた。渡り廊下でつなぐ教室棟に被害はなかった。下2点は97年完成の体育館。外壁の落下や、タンクの転倒などの損傷が見られた

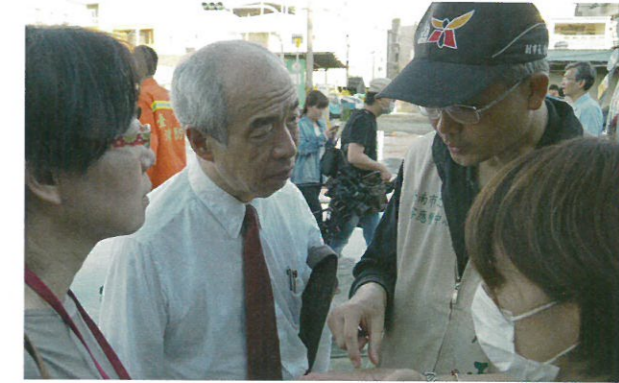
倒壊した16階建ての集合住宅の低層階は量販店のため、少ない本数

【写真8】倒壊現場を調査
維冠金龍大木の倒壊現場で、台南市の曹旭正副市長（右から2人目）から説明を受ける東京工業大学の和田章名誉教授（右から3人目）。2016年1月、日本建築学会など47の学会で組織する「防災学術連携体」の代表幹事に就任

の太い柱を使っている。この柱の直上には大きな梁があり、その上には相対的に細い柱が並んで立っている。この変わり目の部分が初めに壊れて、全体の倒壊に至ったとのことだ（写真8）。わがままな建て主の要求を受け入れた拙い設計だと考える。世界に優れたテクノロジーが存在していても、具体的なストラクチャル・エンジニアリングにそれを使わないのでは意味がない。

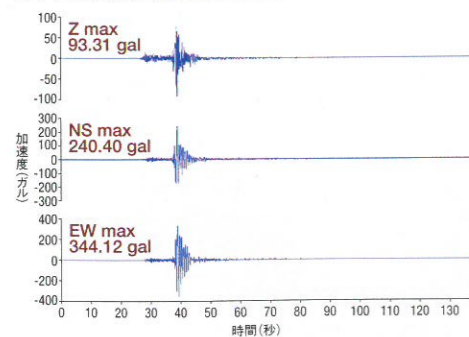
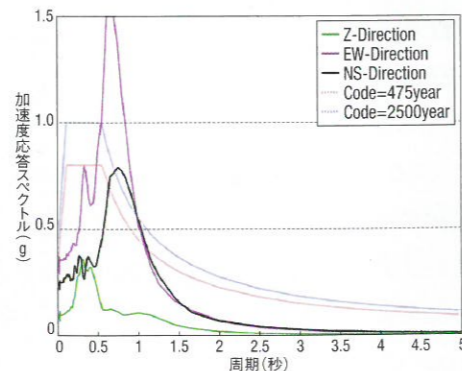
【図1】最大加速度は344.12ガル

秒²）を記録した。公表された加速度応答スペクトルを見ると0.7秒付近の周期が卓越している（図1）。

雲林県草嶺で観測された地震動の加速度波形（左）と加速度応答スペクトル（資料：台湾中央気象局）
