「住宅に影響が少ない周期」

元建築学会長が調査

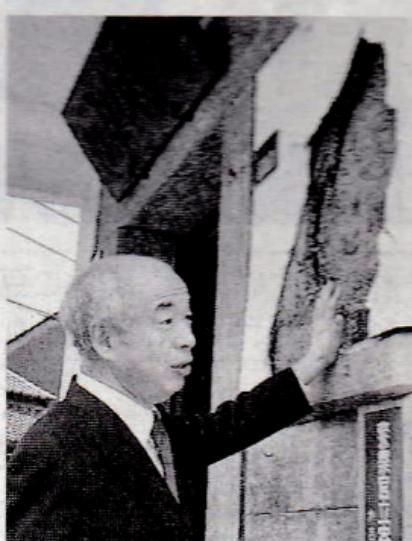
観光名所の白壁土蔵群は多くで外壁がはがれ落ちていた。瓦が落ちた住宅も目立つ。防災科学技術研究所によると、揺れの勢いを示す加速度は同市内の地震計で最大1494ガル。熊本県益城町で熊本地震の本震の際に記録した1362ガルを上回った。前震の1580ガルにも迫る強さだ。

土蔵の外壁が落ちた部分を見て回る和田章さん
